Datum: 4 juni 2021

Project: Beoordeling schade in de toren,  
Heilig Hart Kerk, de Zilk

Betreft: Opname schade in de toren

Ref.: M-Heilig Hart-H-02

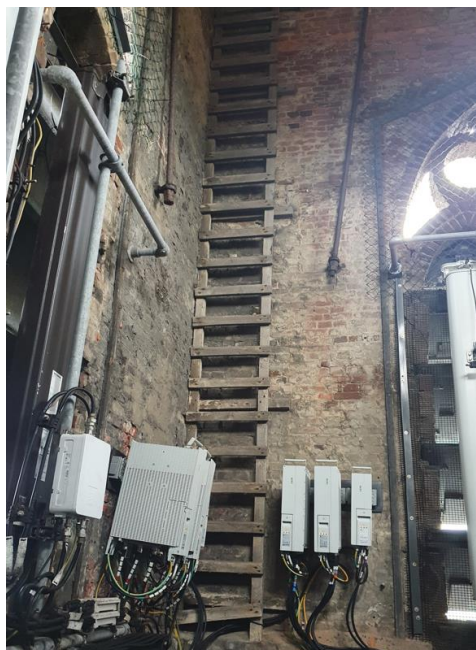
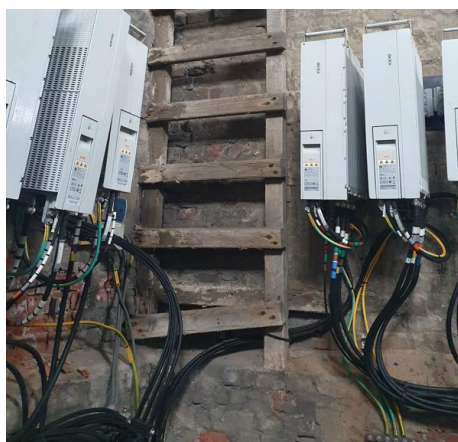
De torenspits is niet toegankelijk op een veilige manier. De houten trap naar de spits vertoont mankementen. Hiermee is geen beoordeling van de spits uitgevoerd.

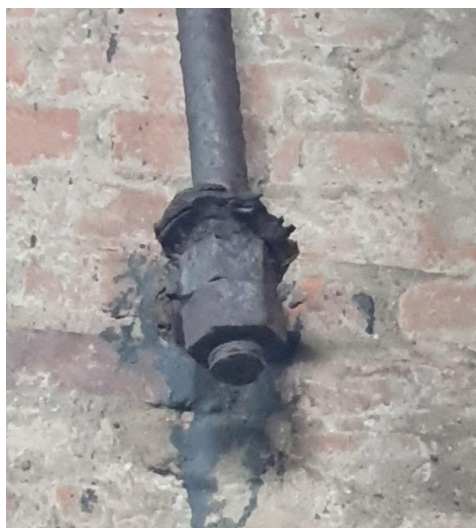
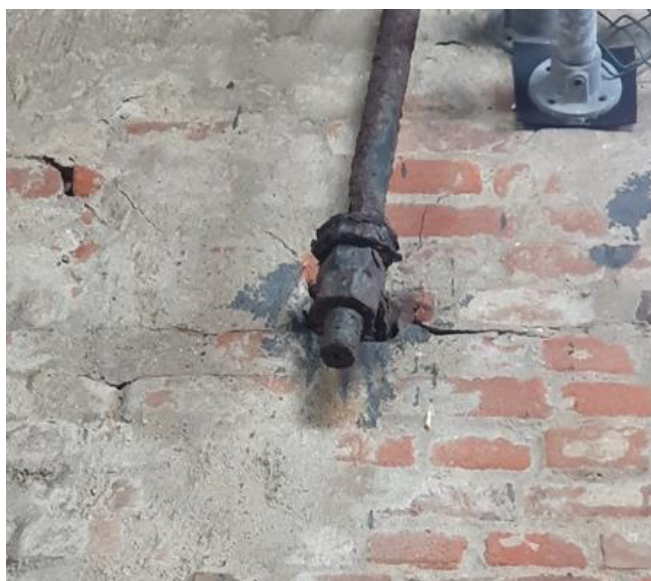
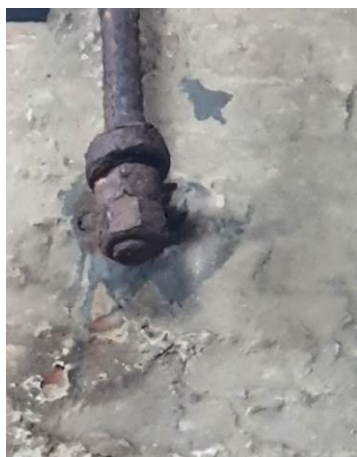
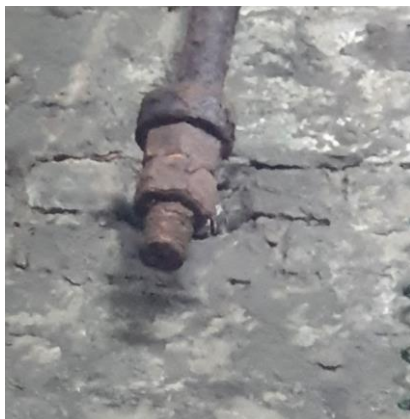
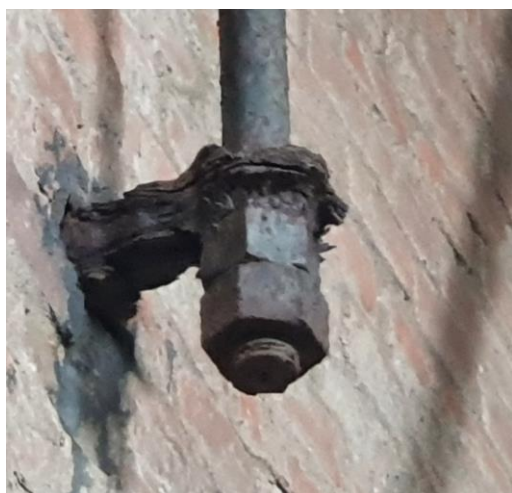
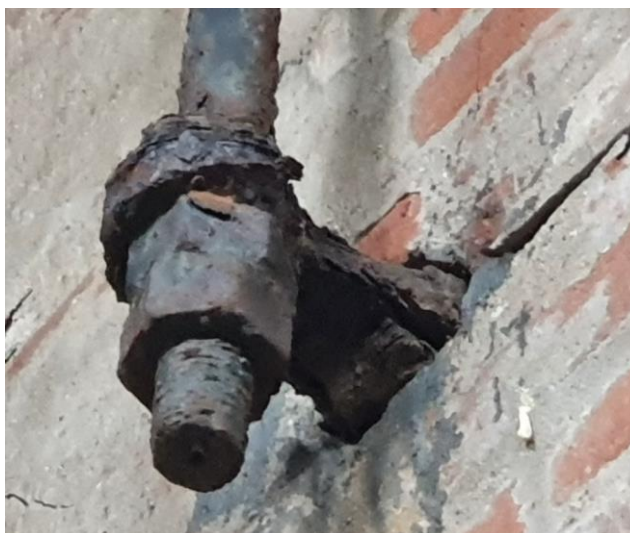
De verankering van de torenspits vertoont ernstige schade. Diverse “beugels” zijn verroest of zelfs doorgeroest. Hiermee is een groot risico op instabiliteit van de torenspits aanwezig. In de bijlage wordt een controle berekening uitgevoerd m.b.t. de sterkte en stijfheid van de resterende verbinding en de te nemen maatregelen voor een tijdelijke standzekerheid van de torenspits.

Het verankeren van de huidige trekstang met een "spanband" a 17 kN naar de houten verdiepingsvloer behoort tot de noodzakelijk te nemen voorzieningen.

Zowel de staalverbinding als de verankering in het metselwerk zullen op korte termijn hersteld moeten worden.

De tijdelijke voorziening kan bestaan uit een verankering naar de verdiepingsvloer. Door een "spanband" met een capaciteit van 17 kN aan te brengen aan de trekstang (boven de ring) en deze om de houten balklaag van de ondergelegen vloer aan te brengen (naast het metselwerk) is voldoende contragewicht te mobiliseren voor de tijdelijke verankering.

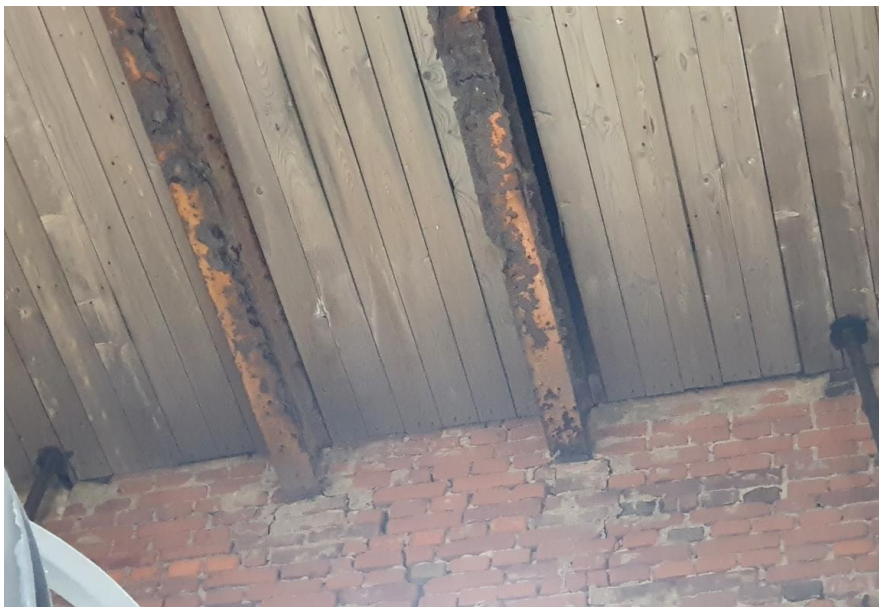
De dragende stalen liggers onder de vloer van de torenspits vertonen ernstige roestvorming. Deze zullen vervangen moeten worden. De schade is dermate dat herstel geen optie is. De opleggingen in het gevelmetselwerk zullen hiermee hersteld moeten worden. De koppen van de stalen liggers zullen behandeld moeten worden i.v.m. een oplegging in de vochtige buitenmuur.

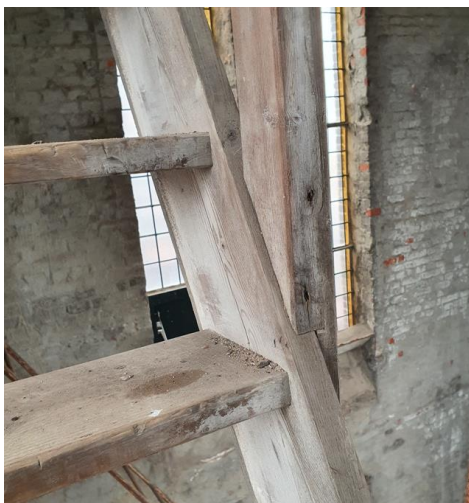
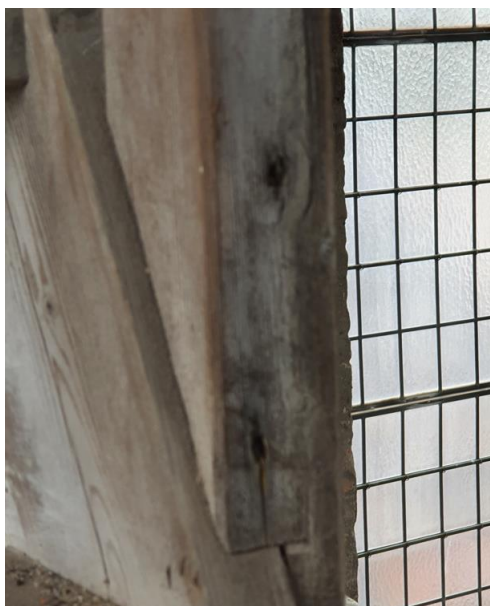
De balustrade van de houten trappen naar de verschillende vloeren zullen beter verankerd moeten worden. De huidige verbinding voldoet niet aan de benodigde sterkte en stijfheid die van een balustrade verwacht mag worden.

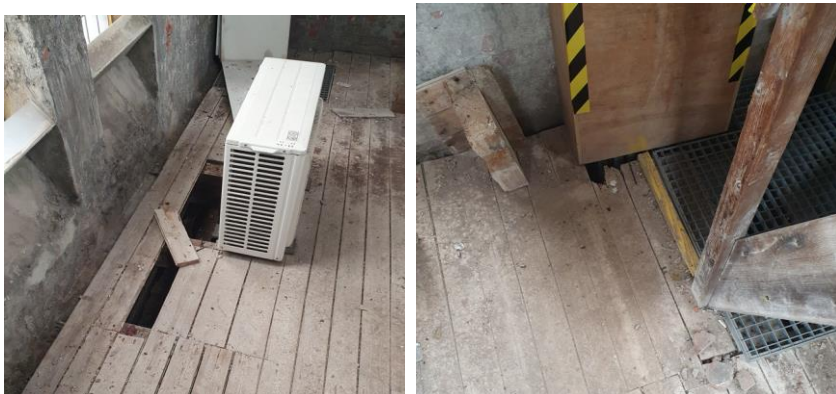
In de verschillende vloeren zijn gaten en losse planken aanwezig. Deze zullen vervangen of vastgemaakt moeten worden. onderstaand slechts enkele voorbeelden.

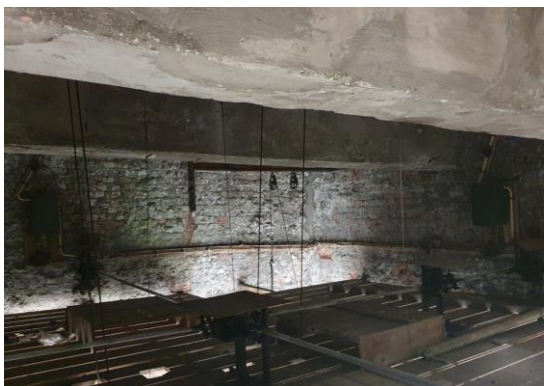
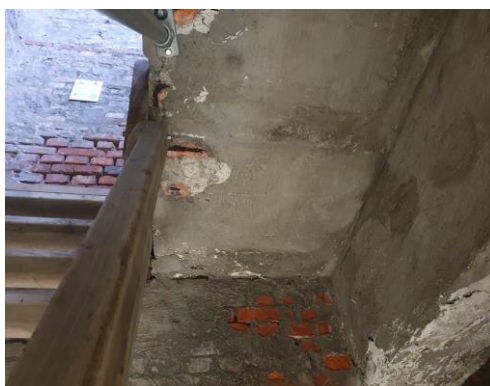
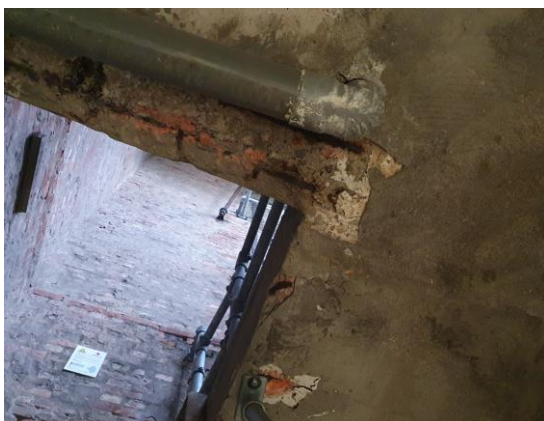
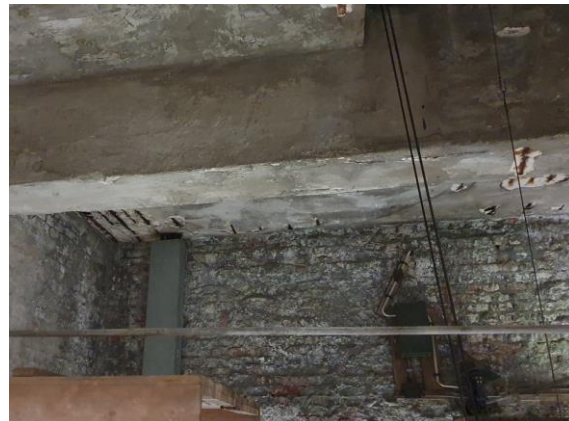
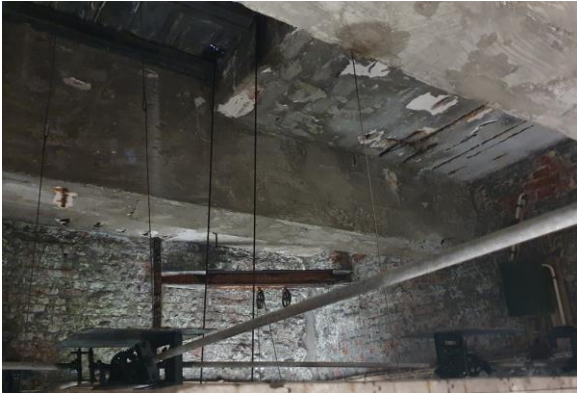
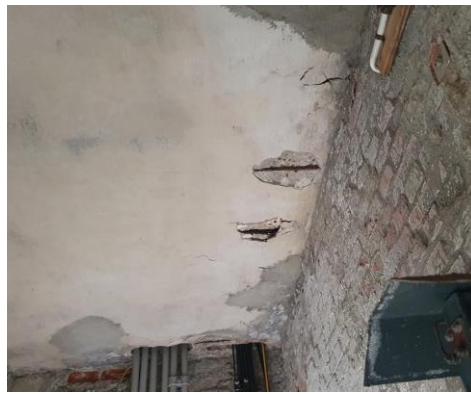
De betonvloer onder de klokkentoren is van beton. Deze vloer, incl. balken, vertoont schade die hersteld moet worden. Hiertoe zal plaatselijk wapening vervangen moeten worden en de betondekking hersteld moeten worden. Er is geen reden om aan te nemen dat de constructieve sterkte onvoldoende is. Hiermee kan de gecorrodeerde wapening 1 op 1 worden vervangen.

In het werk zal de omvang van de schade opgenomen moeten worden en door een gespecialiseerd betonreparatiebedrijf hersteld moeten worden. Hiervoor zullen zij een werkplan moeten opstellen.

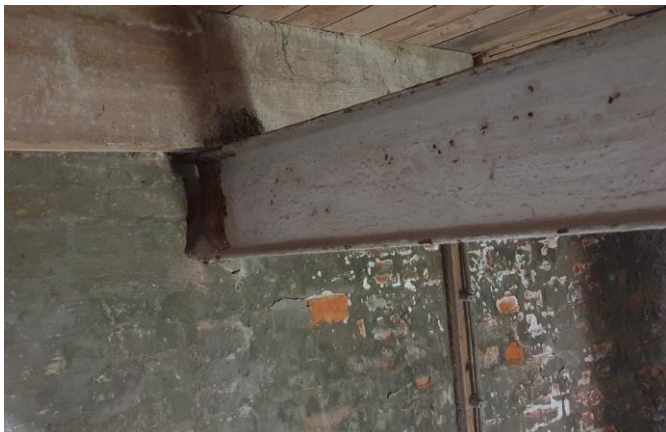
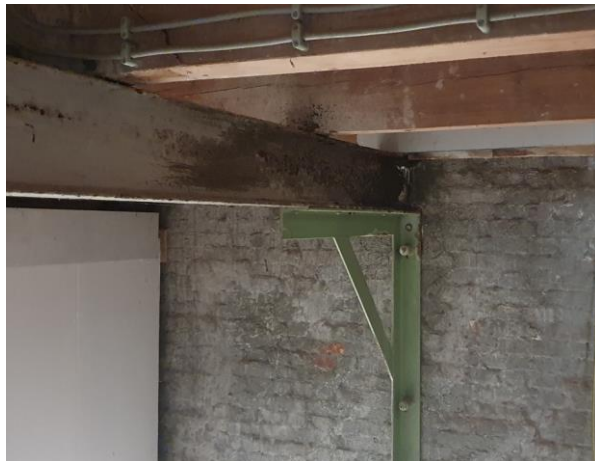
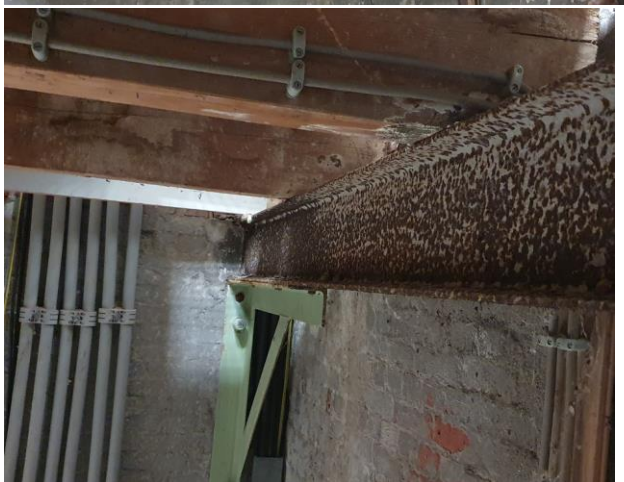
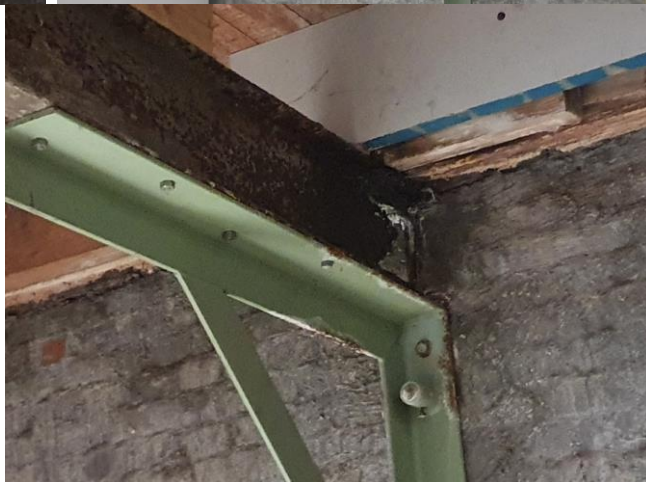
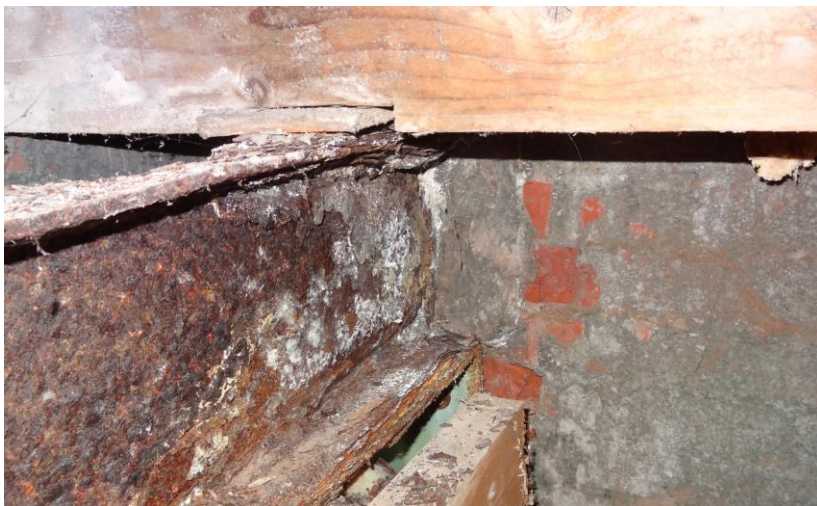
De verschillende stalen balken onder de verdiepingsvloer zijn ernstig beschadigd bij de opleggingen op het metselwerk. De aangebrachte tijdelijke voorzieningen verhelpen dit niet meer. Vervangen van de stalen ligger of minimaal het deel met de oplegging in het metselwerk is noodzakelijk. Voor de uitvoering van dit herstel zal een werkplan door de aannemer opgesteld moeten worden.
