Datum: 4 juni 2021

Project: Beoordeling schade in de toren,  
Heilig Hart Kerk, de Zilk

Betreft: Opname schade in de toren

Ref.: M-Heilig Hart-H-02

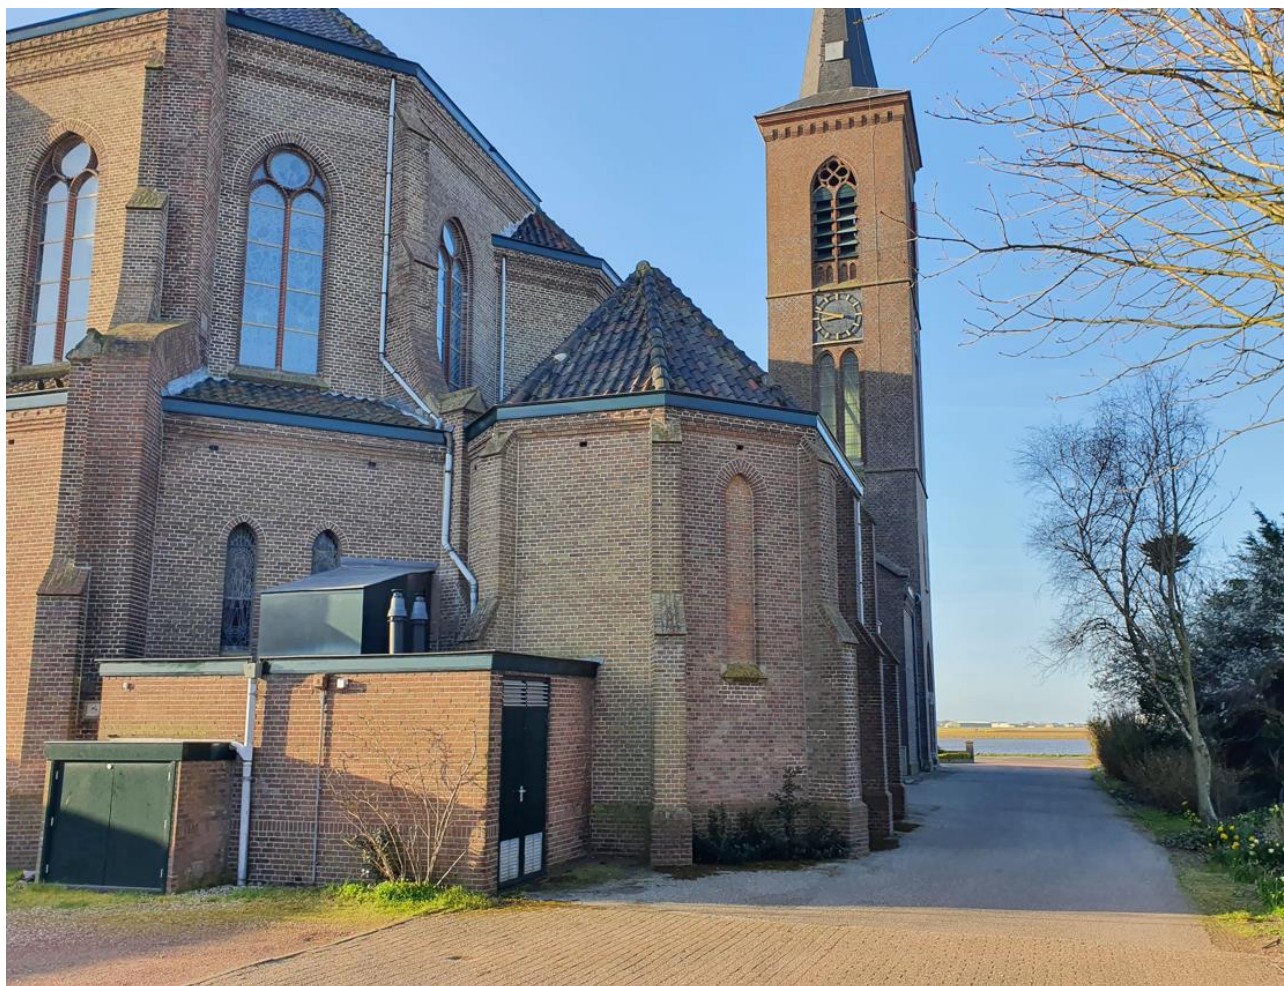
De toren van de Heilig Hart Kerk bestaat uit gemetselde gevels en houten vloeren. Plaatselijk is een betonvloer aanwezig.
